ERCE PRES LIFFRE - 35107

Pont La Rivière Bodin

3. Constat année de démarrage (N0) Pont à tablier

Date de la visite initiale : 6 mai 2022 14:06

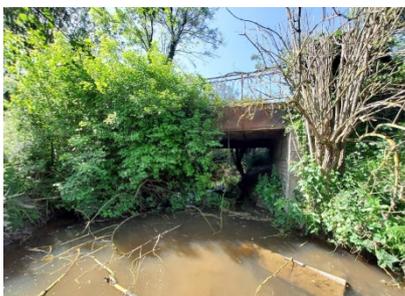
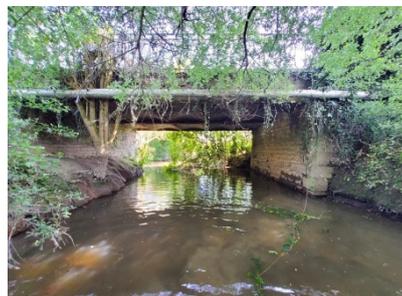
Pont à tablier

Tablier	
Nombre de travées	1
Type de tablier	Pont à poutres sous chaussée
Matériau principal	Métal
Matériau secondaire	Maçonnerie de briques
Appuis cantilever	Non
Type de poutres	Non applicable

Appuis	
Type de culées	Culées avec mur de front
Matériau des culées	Maçonnerie de pierres
Culées terre armée	Non
Type de piles	Non applicable
Matériau des piles	Non applicable

Murs contigus	Oui
Type de murs	Mur poids
Matériau principal	Maçonnerie de pierres

Ouverture principale (m)	6,4
Longueur totale (m)	7,4
Largeur utile (m)	5,2
Tirant d'air maximal	< 4m

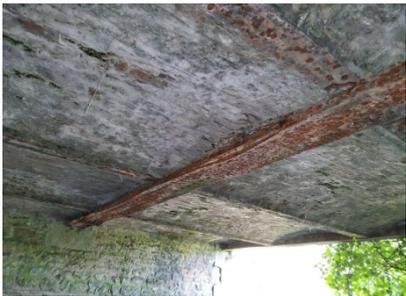
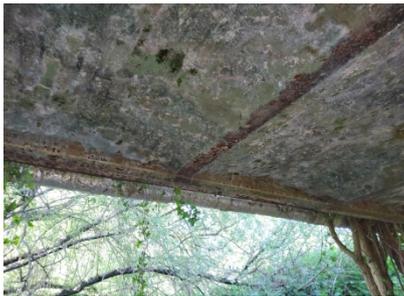
Tablier	
Accessibilité	Visible en totalité
Précisions	Aucune
Niveau de défaut	4

<p>Corrosion feuilletante, foisonnante et perforante de la poutre centrale. Déformation des renforts de membrure inférieure de poutre. Perforation de l'âme au droit des appuis. Les poutres de rive sont plutôt préservées.</p>	<p>Oxydation généralisée des poutrelles secondaires. Traces d'infiltration en intrados des voûtains.</p>

Mise en oeuvre d'une limitation de tonnage à 3,5 tonnes, et d'une signalisation alertant l'utilisateur sur la conformation dangereuse du garde-corps aval près de la rive gauche.

4	Ouvrage dont la structure est altérée par un défaut majeur <ul style="list-style-type: none">• <i>Poursuivre la surveillance régulière en veillant aux évolutions éventuelles</i>• <i>Adapter et poursuivre l'entretien courant</i>• <i>Prévoir de réaliser des travaux d'entretien curatifs à brève échéance (1 à 3 ans)</i> <p>Dans le cas de défauts affectant la structure, l'attention du gestionnaire est attirée sur la nécessité d'effectuer un diagnostic précis de la cause des défauts afin de définir et de prioriser des travaux de réparation.</p>
----------	--

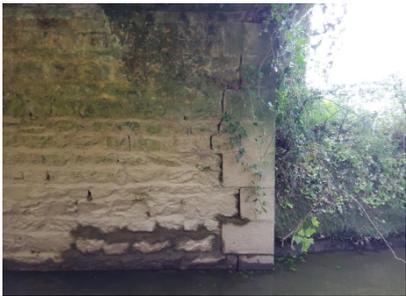
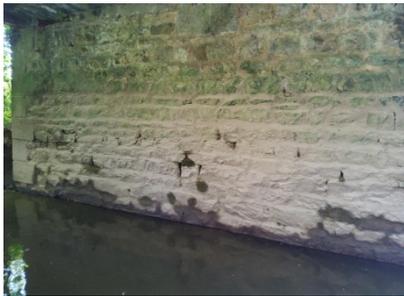
Appuis	
Accessibilité	Visible en totalité
Précisions	Aucune
Niveau de défaut	3

<p>Fracture verticale de la culée rive gauche, à l'angle aval de la chaîne d'angle. Fracture oblique du mur en retour rive droite, à l'amont. Végétation sur les parements des murs en retour, nuisible et gênant l'inspection.</p>	<p>Disjoiement local de la culée rive gauche. Lacune ponctuelle en tête de la culée rive gauche côté amont, à la naissance d'un voûtain.</p>
